令和3年4月1日

## 延長コード被覆の損傷・劣化を起因とした火災

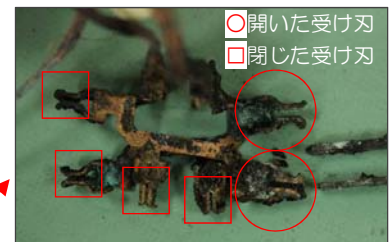
#### 3口テーブルタップ

▲開いた受け刃は、火災時にプラグが差し込まれていたことを示しており、今回テーブルタップに差し込まれていたのはラジカセのみと判明。過電流・半断線・アーク火花による出火は考えにくい。

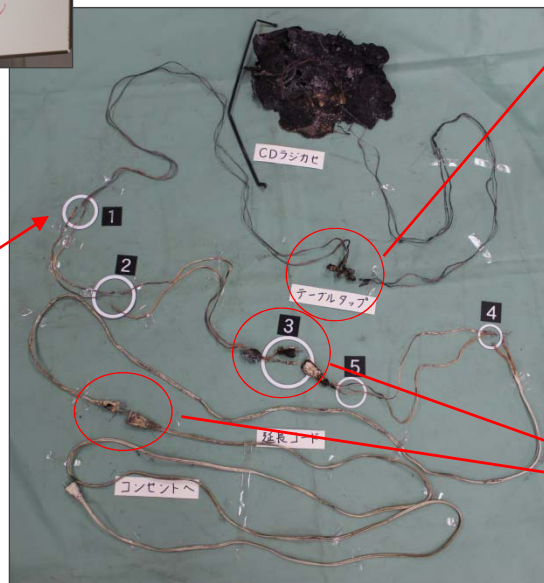
#### 1の短絡痕

事務室内のスチールラック脚部に結び付けて使用していた延長コードの絶縁被覆が損傷、劣化し、芯線どうしが接触するか、または露出した素線がスチールラックに接触することにより短絡が発生し綿埃等に着火、スチールラック棚上に置かれていた新聞紙等に延焼したもの。

▲1～5には短絡痕が発生している。短絡は器具側から順番に発生したと推測できることから、1が最初に短絡が発生した部分と推測でき、1周辺の状況から今回の火災原因を突き止めることができた。
