令和3年4月1日

### 蛍光灯安定器の経年劣化による火災

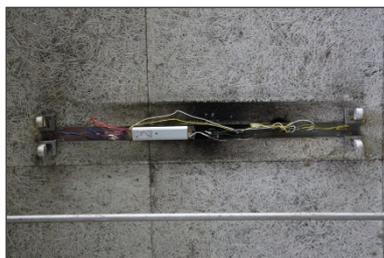
市内事業所車庫内の蛍光灯安定器交換依頼を受けた業者が、安定器電源側の焼損と、蛍光灯カバーが煤けているのを発見した。調査したところ、安定器、配線等照明器具の一部及び天井面を若干焼損したぼや火災となった。

▲焼損した蛍光灯付近の焼損状況（カバー等撤去後）

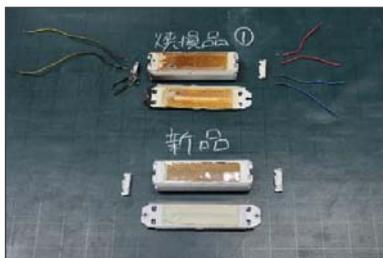
▲蛍光灯安定器を取り出し、新品と比較しつつ鑑識を行う。

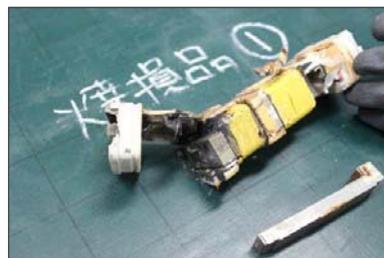
経年劣化により、安定器内部のコイル巻き線に層間短絡が発生、この時点で蛍光灯は点灯しない状態となったものの、短絡箇所までは電圧が印加され続け、電源線及び端子金具が過熱し硬化材が破壊された部分から溶けた半田が流れ込み、異極側の端子金具との間で短絡状態となり、さらに一次側の電源線接続部の端板が溶融したため、端子金具同士が短絡し、配線被覆、樹脂類を焼損し、多量の煤を発生させたもの。

▲端子金具とコイルの接続部分。樹脂硬化剤は炭化・焼け崩れ、接続部分の半田は認められず、被覆は焼失、巻き線は露出している。

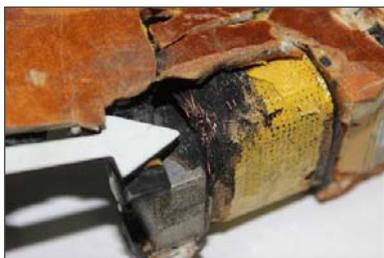
▲コイルの一部が断線、溶融しており、層間短絡が認められる。

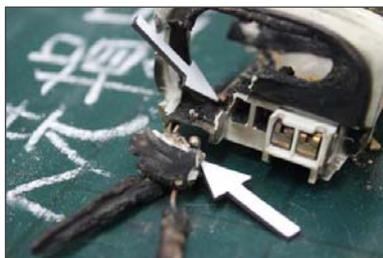
▲コイルから繋がる接続金具の先端部分に電気痕が認められる。

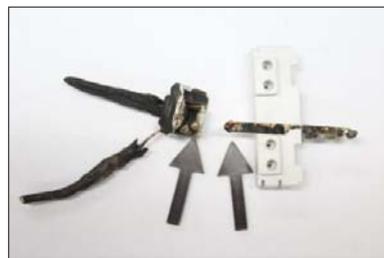
なお、短絡状態は、端子金具が溶融し、一方の電線から離れ、やがて電流が遮断状態となったため、継続せず、安全ブレーカーは一時的には遮断されても再投入時には影響がなく、発見されにくい状況となっていたものと推測される。

▲端子金具1本は丸々無く、別の1本も短くなっている。
