令和3年4月1日

防水型コネクターのトラッキング火災

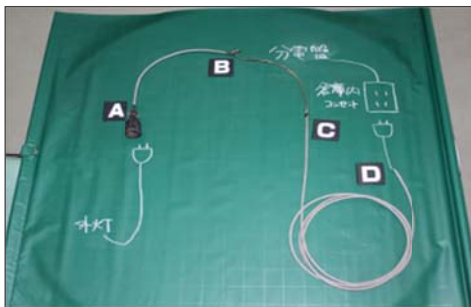
▲電気コード全体

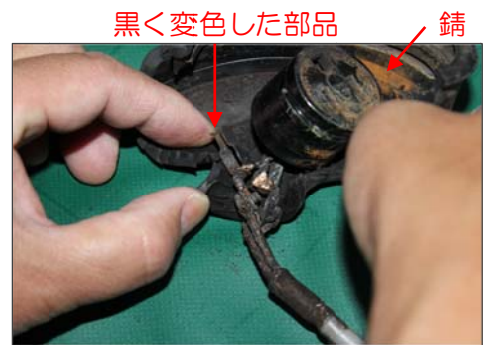
倉庫内分電盤から外灯へ引き込まれた電気コード接続部分に設置された防水型コネクターのコード孔コーキング材が劣化、水分が侵入したことにより内部金具の錆が進行、刃受け両極間でトラッキング現象が発生し、コード孔のすき間から飛び散った放電火花が下草に着火、延焼したものと推定された。

▲Aの防水型コネクタ内部。金属部品が黒く変色しており、カバー内に錆が認められる。

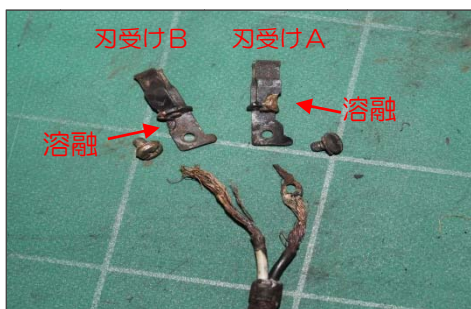
▲刃受けの状況。端子の一部が溶融している。

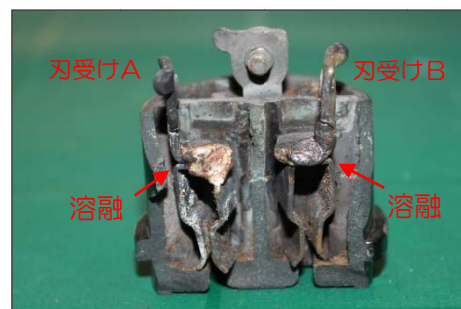
▲刃受けを復元した状況。向かい合った異極端子が溶融しており、当部分でトラッキングが発生したものと推定することができる。
