令和3年4月1日

ラジエントヒーターで危うく火災となった事例

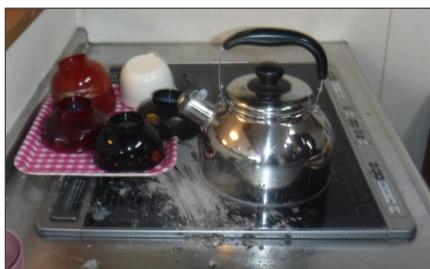
▲使用状況の再現

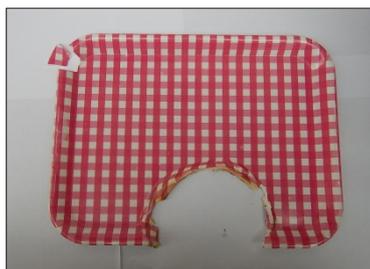
Aが誤って、やかんがかかっている左側IHヒーターではなく、中央ラジエントヒーターのスイッチを入れてしまい、中央ラジエントヒーター上に置かれた樹脂製トレイが熱で粉上に砕け、樹脂製トレイ上にあった椀が溶融したものの。

▲溶融した樹脂製トレイ

IHヒーターは、磁力を利用して加熱するため、金属系の鍋でなければ熱くなりません。一方、機種によって搭載されるラジエントヒーターは、様々な鍋に対応するよう、ニクロム線を使用しヒーター自体が発熱する仕組みになっています。このため、ラジエントヒーター上に可燃物を置いた状態でスイッチをいければ、いずれ発火し、火災に繋がるおそれがあります。ガスコンロと違い火が直接見えないことから、作動状況が直感的にわかりにくい傾向があるため、使用時は十分な注意が必要です。

また、IHコンロは上面が平坦なことから、調理用品等を一時的に置くのにちょうどいいと感じるかもしれませんが、しかし、高い熱を発生させる機器であることに変わりはなく、ちょっとした勘違いから火災になる可能性もありますので、機器周辺に可燃物は置かないようにしましょう。
