車内放置されたモバイルバッテリーから出火した事例

1 火災概要

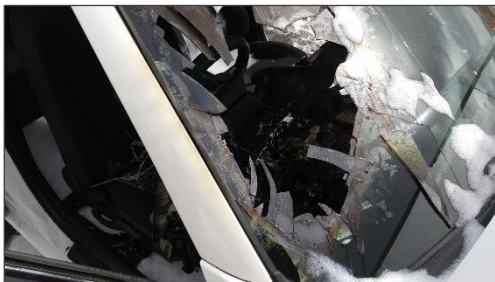
▲車両の焼損状況
前方から撮影した前景

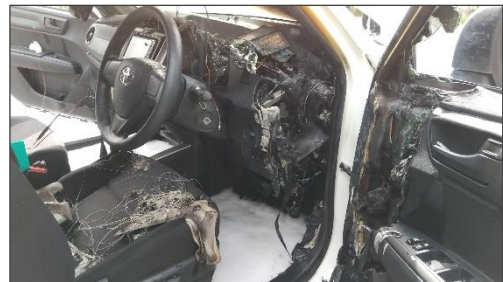
▲運転席付近の焼損状況

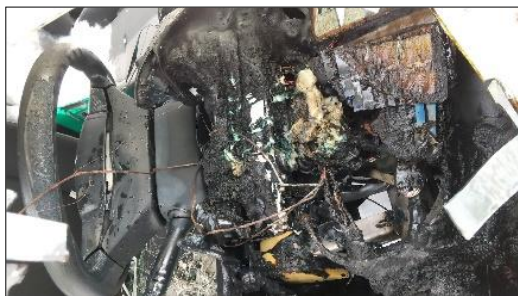
▲ダッシュボード付近の焼損状況

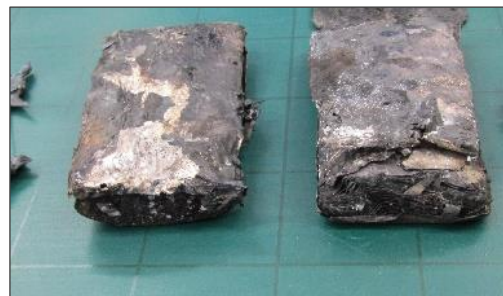
ソーラーパネル式モバイルバッテリーを太陽光で充電したまま、乗用車のダッシュボード上に置き忘れ、エンジン停止、駐車後約2時間が経過し、車内温度の上昇により、熱の影響からモバイルバッテリーに内蔵されているリチウムイオン電池の構成部品が変形しショートが発生して電解液に着火、モバイルバッテリーから炎が上がり内装部品に着火した。

▲モバイルバッテリーの焼損状況

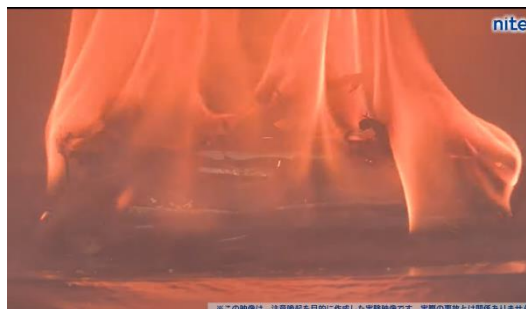
炎天下の車内は危険！ダッシュボード上は夏場以外でも・・・

今回の火災が発生したのは4月中旬、天候は晴れ、外気温は17℃でした。消防署員が外気温19度の晴天時に測定したところ、2時間で乗用車の車内温度は51℃、ダッシュボード上では78.5℃に達し、夏場以外でもダッシュボード上は高温環境下となりやすいことが確認できました。
