令和6年12月27日

充電中の非純正バッテリーから出火した事例

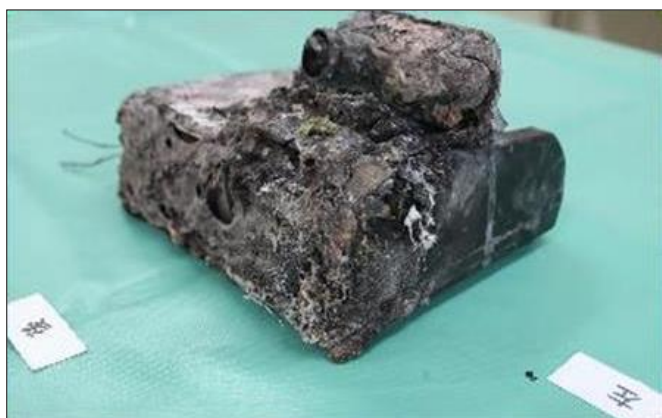
急速充電器で充電中のバッテリーが内部短絡し、過熱、揮発した電解液に着火したものの。内部短絡の発生原因は不明。

火災となった非純正バッテリーは、ネット通販で購入され、純正品と比較してかなり割安で販売されていた。購入履歴から海外製であることは確認できたが、製造、販売元は現状では実態がなく、製品に関する情報が得られなかったため、詳細な原因の特定には至らなかった。

▲充電中に出火した急速充電器と非純正バッテリー

非純正バッテリーの中には、安全対策や品質管理が不十分で事故のリスクが高いものがあります。また、事故発生後に事業者の補償を受けられない、事業者と連絡が取れないなどの事態も多く発生しています。

非純正バッテリーは、純正品に比べて“低価格”のものも多いですが、これらの中には“高リスク”のものが潜んでいることを認識しなければなりません。

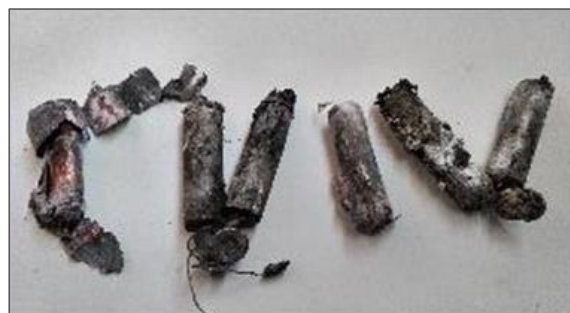
▲焼損した非純正バッテリーを分解し、バッテリーセルを撮影したもの
